GOVERNO DO ESTADO DO MARANHÃO
SECRETARIA DE ESTADO DO PLANEJAMENTO, ORÇAMENTO E GESTÃO
INSTITUTO MARANHENSE DE ESTUDOS SOCIOECONÔMICOS E
CARTOGRÁFICOS

Situação Ambiental da Ilha do Maranhão

São Luís
2011

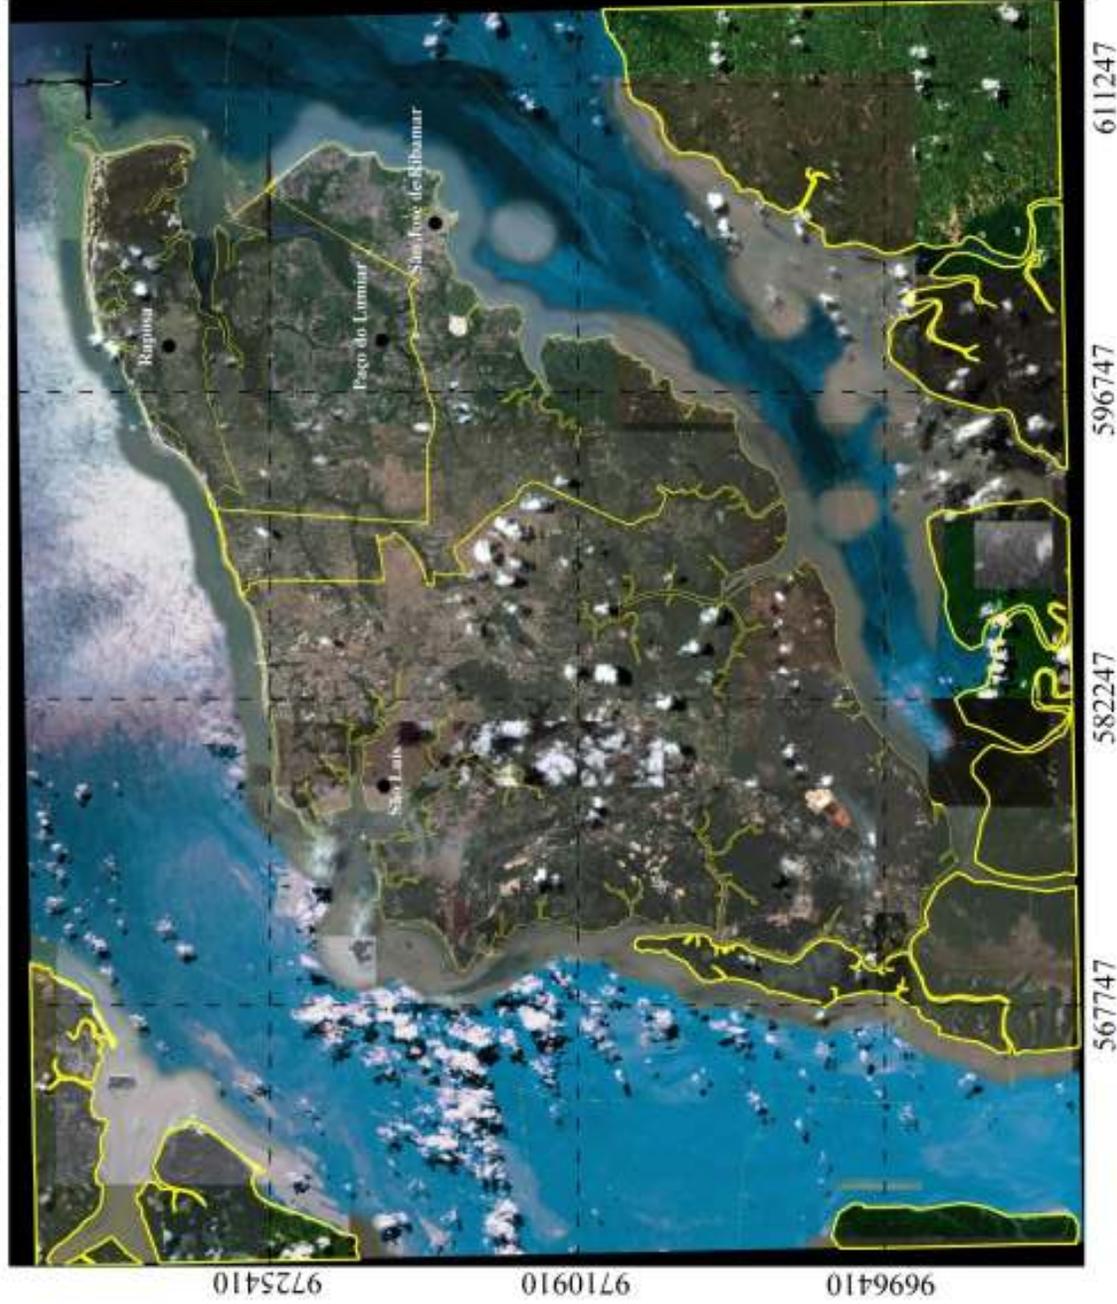
MAPA DE LOCALIZAÇÃO DA ILHA DO MARANHÃO

Essa Ilha apresenta importantes bacias hidrográficas como as do Anil, Bacanga, Tibiri e Paciência que, devido sua extensão, uso e ocupação, tiveram destaque no processo de estudo e análise de suas nascentes. Além dessas, existem as bacias de Inhaúma, Santo Antonio, Estiva, Praias, Geniparana, Cachorros, Guarapiranga e Itaqui.

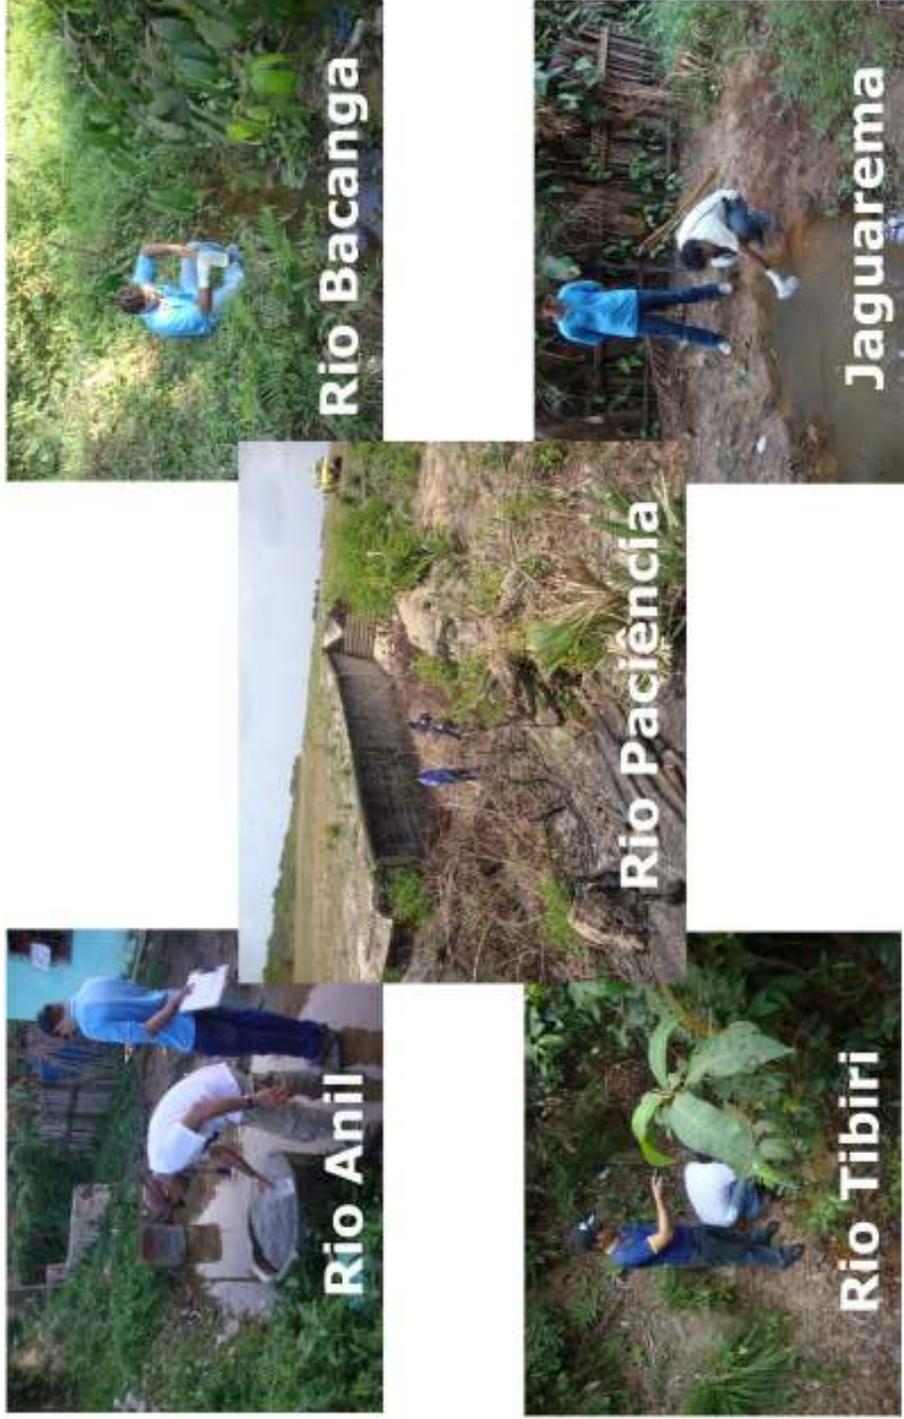
Figura 3 – Áreas das nascentes dos rios Anil, Bacanga, Paciência, Tibiri e Jaguarema, na Ilha do Maranhão

Em se tratando da delimitação das bacias, foi realizado um estudo pontual por meio da caracterização ambiental e da coleta de água das principais nascentes das maiores bacias da Ilha, com o intuito de se levar a reflexão sobre a importância do estudo de qualidade das águas superficiais, a fim de proceder à análise laboratorial no Departamento de Oceanografia e Limnologia da Universidade Federal do Maranhão (Quadro 2).

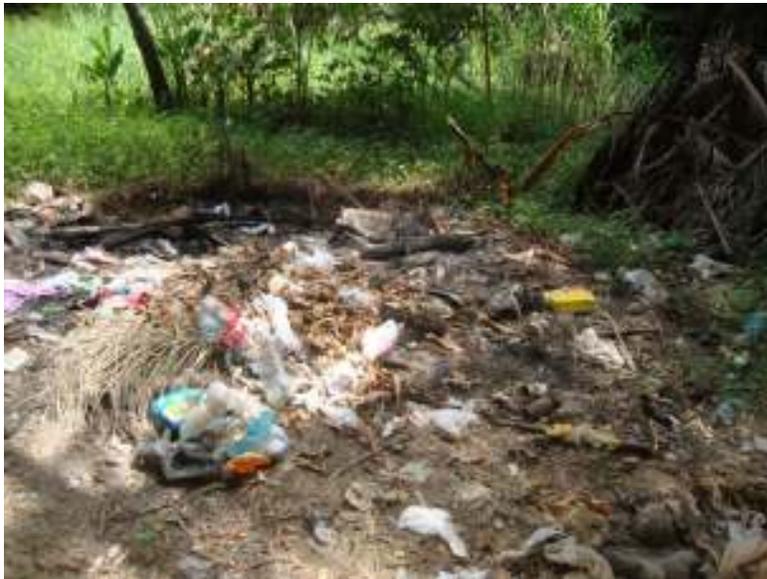
Figura 2 – Presença de lixo próximo à nascente do rio Jaquarema

O pH de diferentes sistemas aquáticos determina a saúde e as características biológicas deles. Em uma análise dos sistemas aquáticos, o pH pode ser alterado por uma gama de atividades industriais, como exemplo cita-se: a mineração e a produção de energia a partir de combustíveis fósseis, além de algumas atividades urbanas, como a falta de tratamento e disposição inadequada de esgoto e resíduos sólidos (Figura 2).

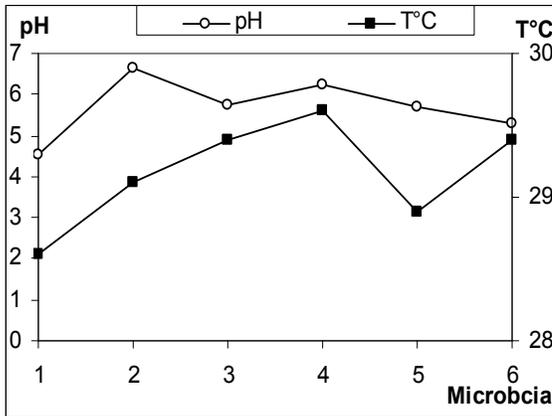
Gráfico 1 – Variação do pH e da temperatura em função dos pontos de coleta nas bacias: 1 – Tibiri; 2 – Paciência; 3 – Cururuca; 4 – Jaguarema; 5 - Bacanga e 6 – Anil

Ao fazer uma leitura do gráfico 1 e 2, observa-se que o pH variou de 4,5 a 6,7; a temperatura de 28,6 a 29,4°C e a condutividade elétrica de 58 a 270µS/cm entre as nascentes das bacias estudadas. Sendo os padrões recomendados para o pH, 0,6 a 0,9, segundo CONAMA de 2005.

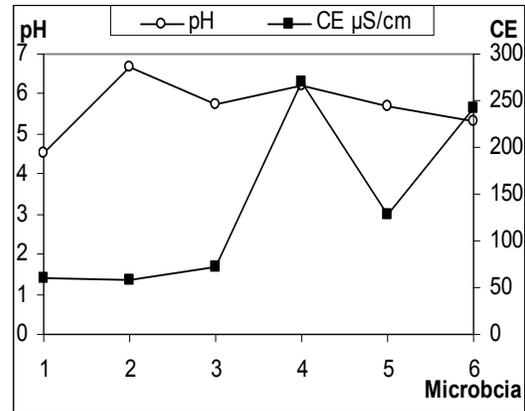
Gráfico 2 – Variação do pH e da Cond. elétrica em função dos pontos de coleta nas bacias: 1 – Tibiri; 2 – Paciência; 3 – Cururuca; 4 – Jaguarema; 5 - Bacanga e 6 – Anil

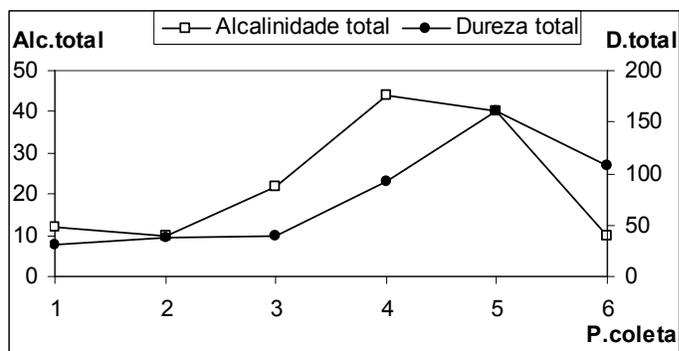
Gráfico 3 – Variação da alcalinidade total e da dureza total em função dos pontos de coleta nas bacias: 1 – Tibiri; 2 – Paciência; 3 – Cururuca; 4 – Jaguarema; 5 - Bacanga e 6 – Anil

Dessa forma, percebe-se na leitura do gráfico 3 que, os valores da alcalinidade e da dureza totais variaram, respectivamente, de 10 a 44mg/L e de 30 a 160mg/L. A alcalinidade está relacionada com o sistema tampão das águas naturais, isto é, o pH e sistema gás carbônico, bicarbonatos e carbonatos. A dureza, por sua vez, relaciona-se com os sais de cálcio e de magnésio.

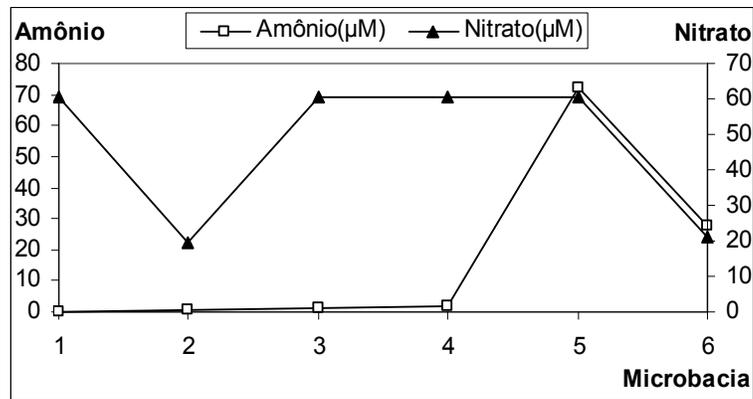
Gráfico 4 – Variação das concentrações de amônia total e de nitrato em função dos pontos de coleta nas bacias: 1 – Tibiri; 2 – Paciência; 3 – Cururuca; 4 – Jaguarema; 5 - Bacanga e 6 – Anil.

Ao analisar o Gráfico 4 percebeu-se que, a amônia apresentou valores que variaram de 0,01 a 1,7 μ M nas bacias de 1 a 4; 72 e 28 μ M, respectivamente, nas bacias 5 e 6 (Gráfico 5). Destaca-se que, o valor acima de 5 μ M para a amônia total é um indicador de poluição urbana. As bacias do Anil e Bacanga têm, em suas nascentes, influência antropogênica. (Figura 3)

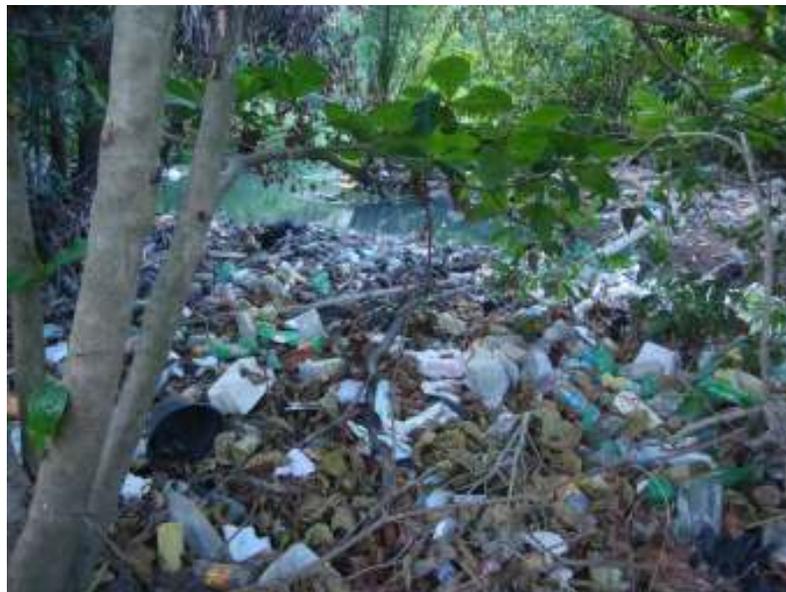
Figura 3 - Poluição do rio Anil, Vila Cascavél

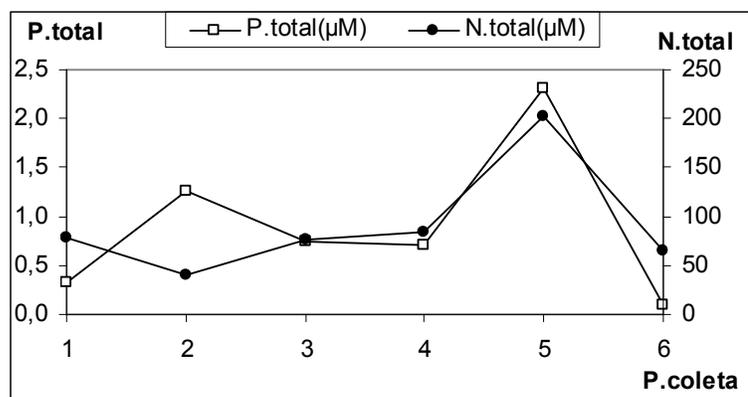
Gráfico 5 – Variação das concentrações de nitrogênio e de fósforo totais em função dos pontos de coleta nas bacias: 1 – Tibiri; 2 – Paciência; 3 – Cururuca; 4 – Jaguarema; 5 - Bacanga e 6 – Anil.

Pode-se observar, inicialmente, Gráfico 5, uma variação semelhante entre as bacias. Os valores de nitrogênio total variaram de 41 a 203µM e o fósforo total de 0,33 a 2,3µM. Verifica-se, também, que os valores elevados de nitrogênio,

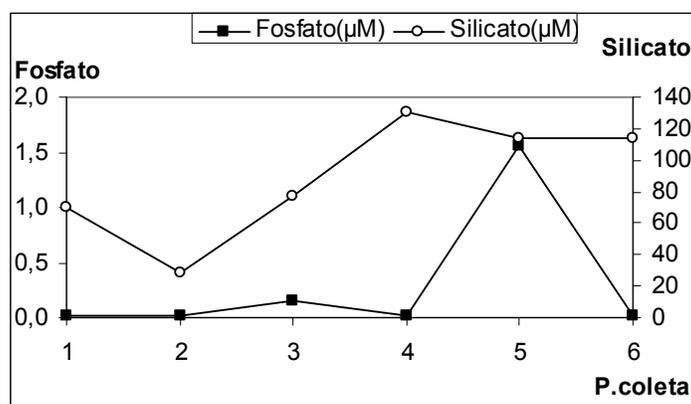
Gráfico 6 – Variação das concentrações de fosfato e silicato em função dos pontos de coleta nas microbacias: 1 – Tibiri; 2 – Paciência; 4 – Jaguarema; 5 – Bacanga e 6 – Anil.

Em relação às nascentes das principais bacias da ilha, observa-se, no Gráfico 6 que, os valores de fosfato são muito baixos, exceto no ponto 5 (Bacia do Bacanga) que apresenta o valor de $1,5\mu\text{M}$. Apesar de esse valor ser mais elevado em relação às demais nascentes das bacias, não se pode afirmar que exista poluição neste ponto, pois até $5\mu\text{M}$ pode ser considerado valor de ambiente natural. No silicato, foi percebida uma variação em torno de 28 a $130\mu\text{M}$, correspondendo o menor valor à nascente da bacia do Paciência e o maior à da bacia do Jaguarema.

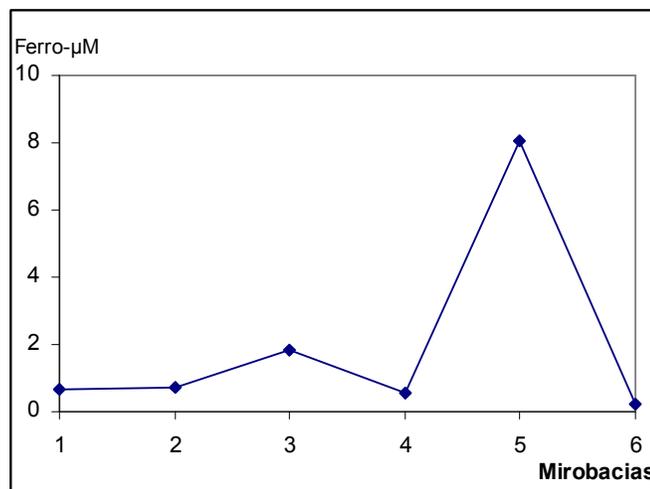
Gráfico 7 – Variação das concentrações de Ferro em função dos pontos de coleta nas micro-bacias: 1 – Tibiri; 2 – Paciência; 4 – Jaguarema; 5 - Bacanga e 6 – Anil.–

Observando o Gráfico 7, percebe-se que o ferro dissolvido mostra uma variação bem idêntica àquela do fosfato, tendo em vista que os menores valores variaram de 0,22 a 0,71 μ M e o maior valor foi de 8,0 μ M. O maior valor foi obtido na bacia do Bacanga.

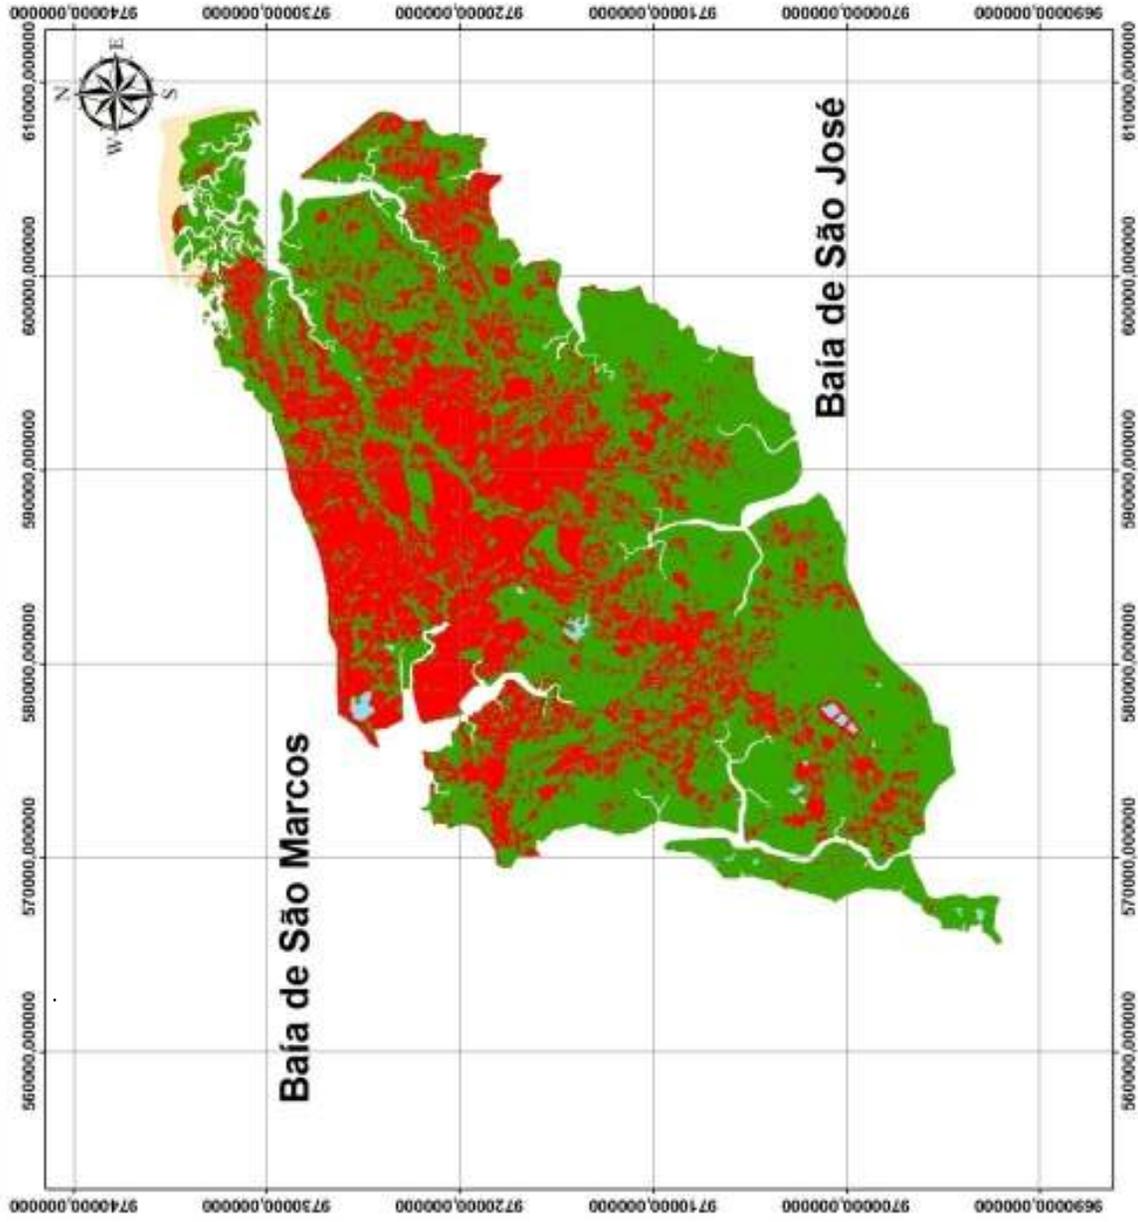
Mapa 4 – Ilha do Maranhão em 2008

<p>Localização no Estado</p>	<p>Legenda</p> <ul style="list-style-type: none"> ■ Águas superficiais ■ Dunas ■ Área com Vegetação ■ Área Ocupada e solo exposto
<p>Escala</p> <p>1:160.000</p>	
<p>Projeção Transversal de Mercator Datum South America 1969 - 23M Meridiano 45° W GR</p>	
<p>Fonte</p> <p>Imagem Landsat 5TM de 2008 Órbita/Ponto: 220/62</p>

Depois da junção das bandas da imagem de satélite no software Erdas Image 8.3.1, foi possível no Arc Gis 9.2 agrupar as camadas da imagem multiespectral em grupos iguais e separar grupos diferentes; dessa forma, foram indicados os atributos a partir da reflectância das bandas espectrais das imagens utilizadas (Mapa 3 e 4).

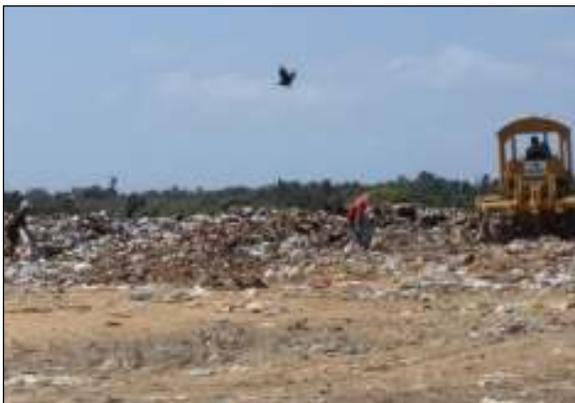
Figura 5 - Catadores de lixo

Analisando as Figuras 5 e 6 observa-se que, o processo de catação inicia com a chegada dos caminhões, ou seja, quando os resíduos são descarregados. Nesse momento, os catadores se posicionam em busca dos “melhores” produtos, arriscando-se diante as manobras dos veículos.

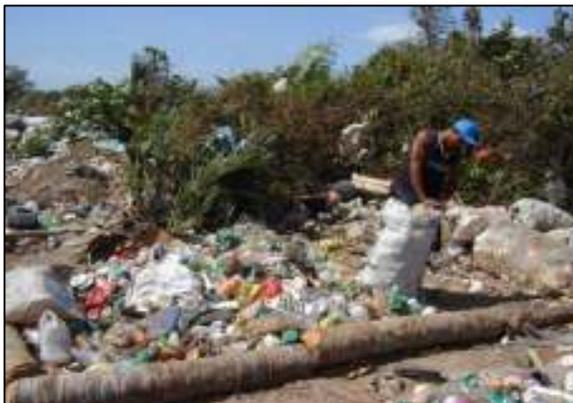
Figura 6- Separação dos resíduos

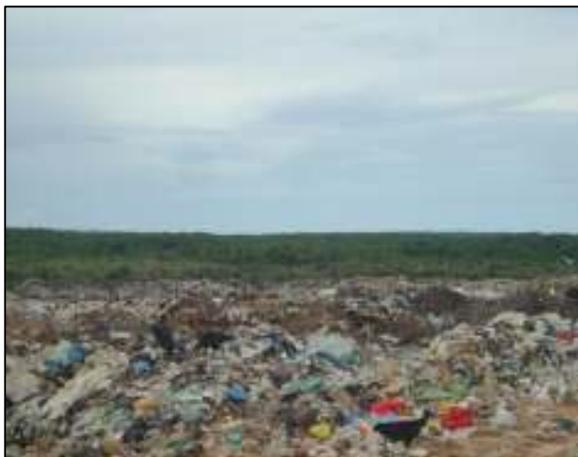
Figura 7- Lixão do Paço do Lumiar

Em Paço do Lumiar os resíduos são depositados em uma área de lixão a 5,5 Km de distância da sede. A residência mais próxima fica a 1,3 Km, (Figura 7 e 8), ocasionando sérios problemas ambientais e sociais, com os mesmos impactos que ocorrem na cidade de São José de Ribamar, identificando outras áreas de insalubridade.

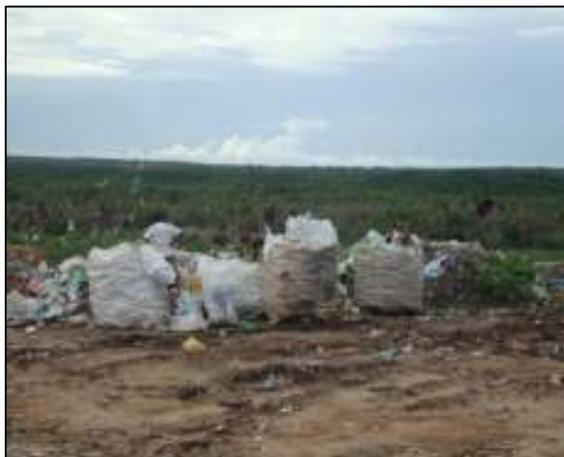
Figura 8- Resíduos no lixão de Paço do Lumiar

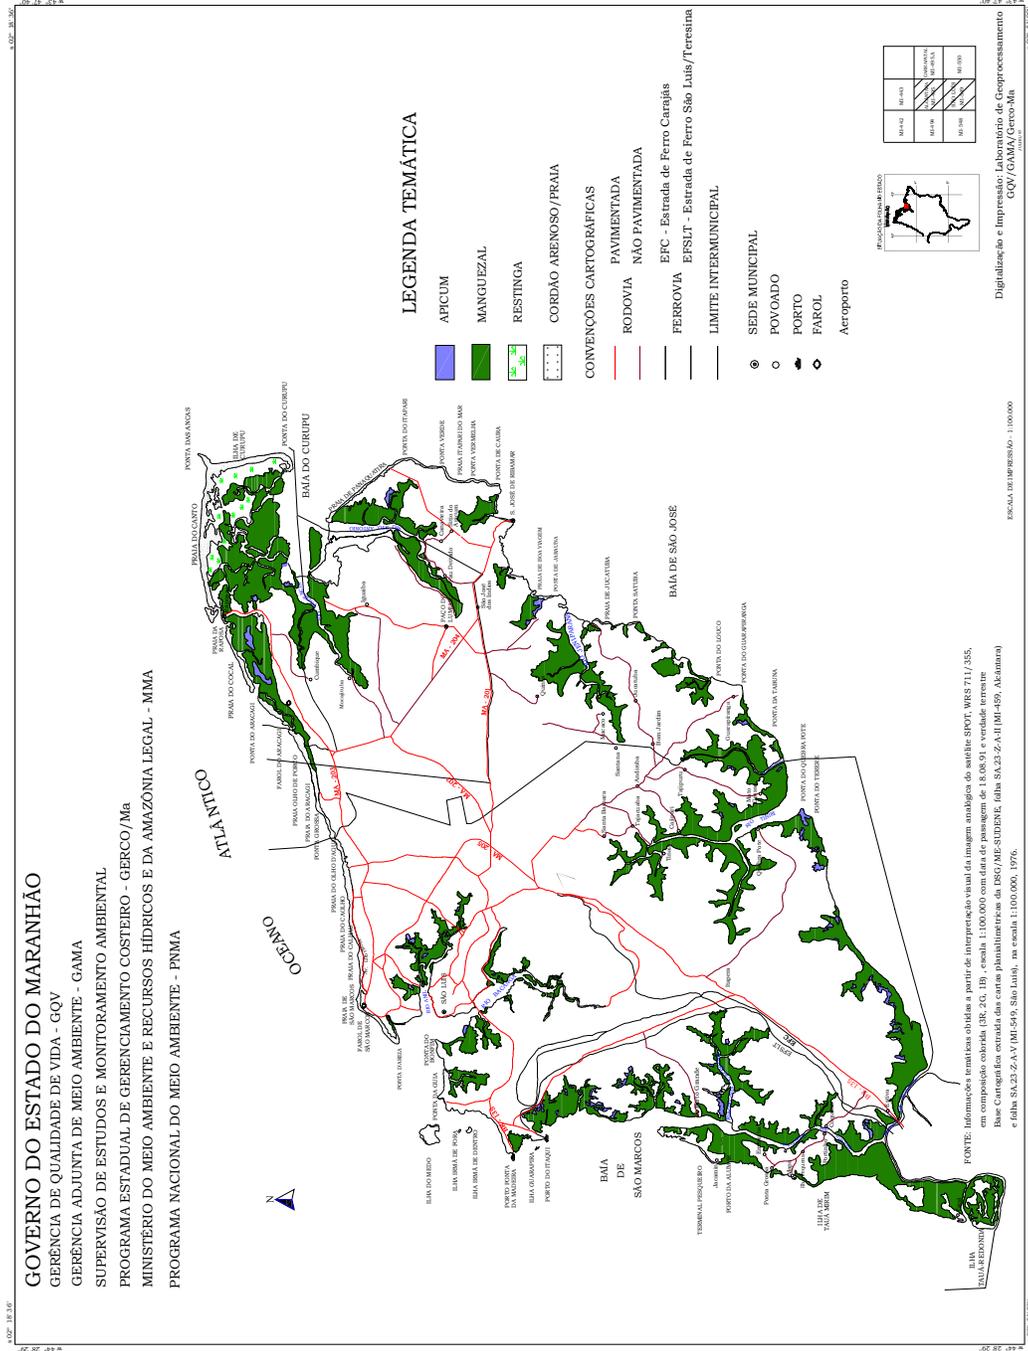
Mapa 7 - Distribuição dos mangues na Ilha do Maranhão, 1991
 Fonte: GQV/GAMA/GERCO - MA

Acompanhando o crescimento populacional e imobiliário dos municípios da Ilha, foram constatadas perdas significativas dos manguezais no período supracitado; no caso de São Luís, houve uma diminuição de mais de 25% desse ecossistema; nos municípios de São José de Ribamar, Paço do Lumiar e Raposa, foram visualizadas perdas de aproximadamente 52%, 64% e 60% respectivamente.

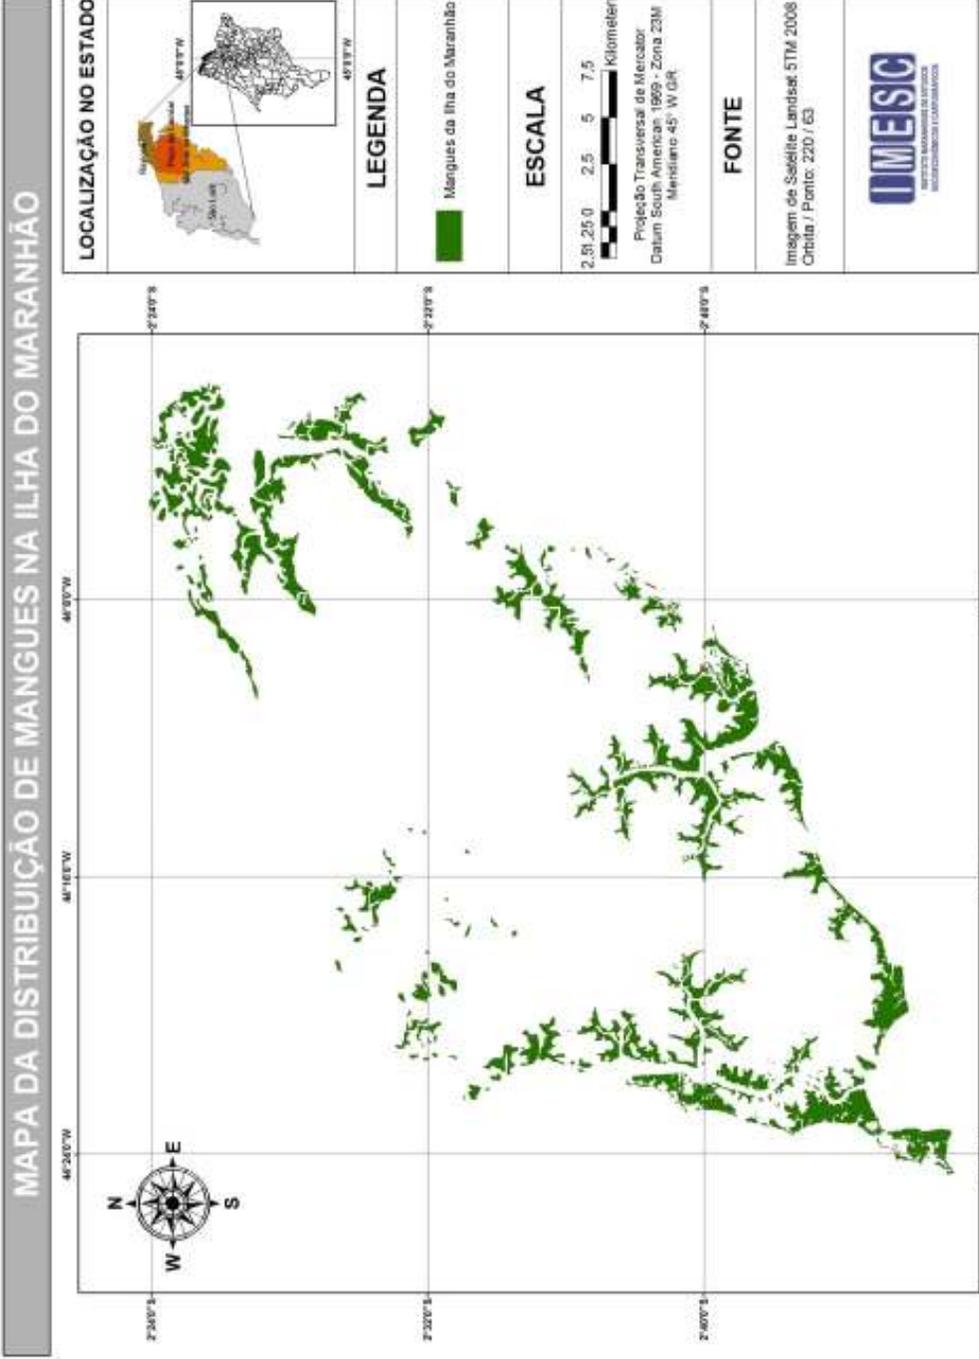
Mapa 8 - Distribuição dos mangues na Ilha do Maranhão, 2008.
